Cannelle

PALADIN AEGIR 11,29 m de 1989
(ex Bohémer)

AVANCEMENT
NOEL 2008 / NOEL 2010

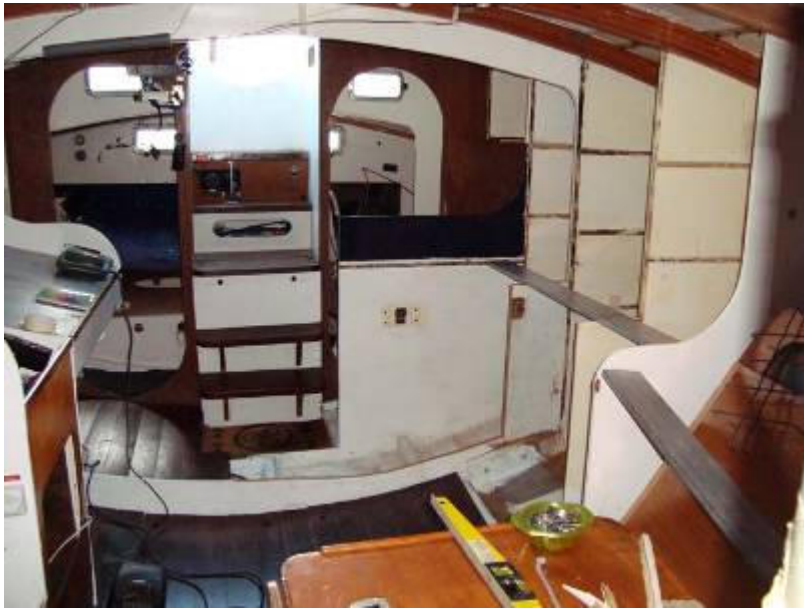
Situation initiale (après
démontage des façades de la
cuisine)

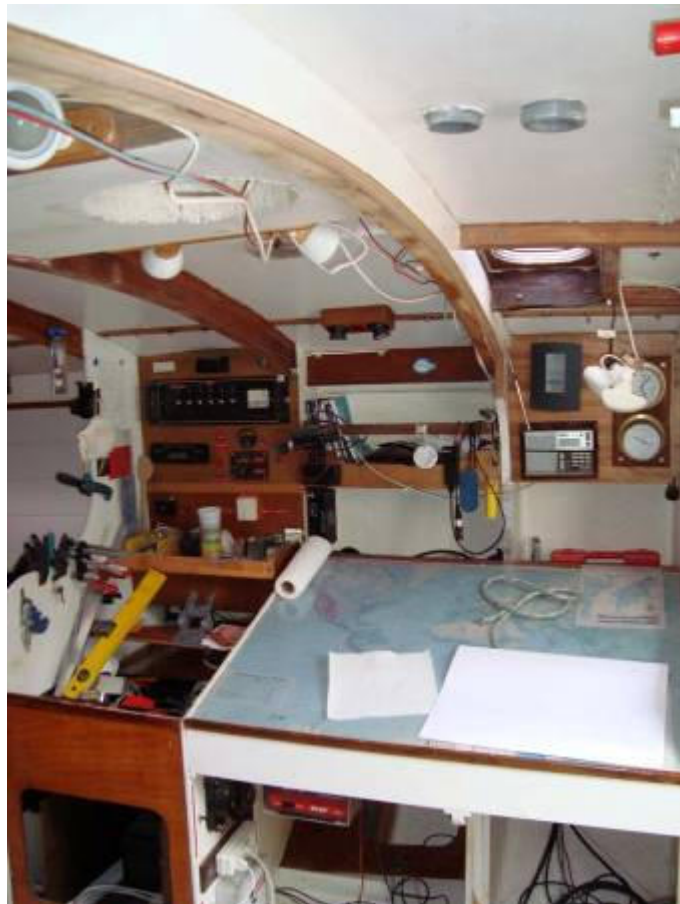
Table à carte d'origine

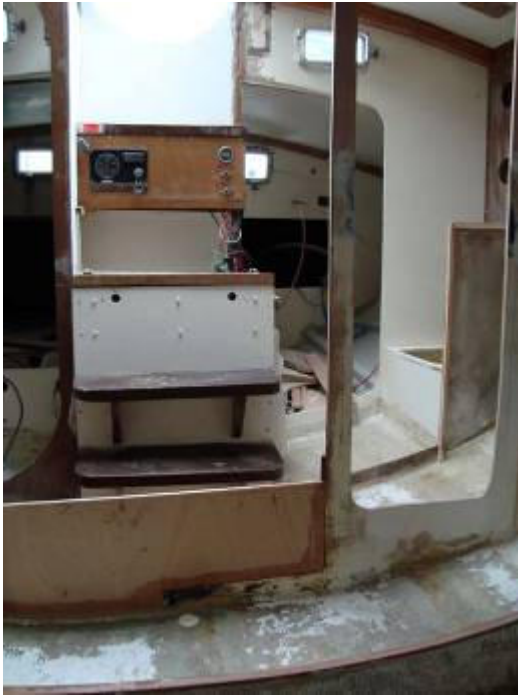
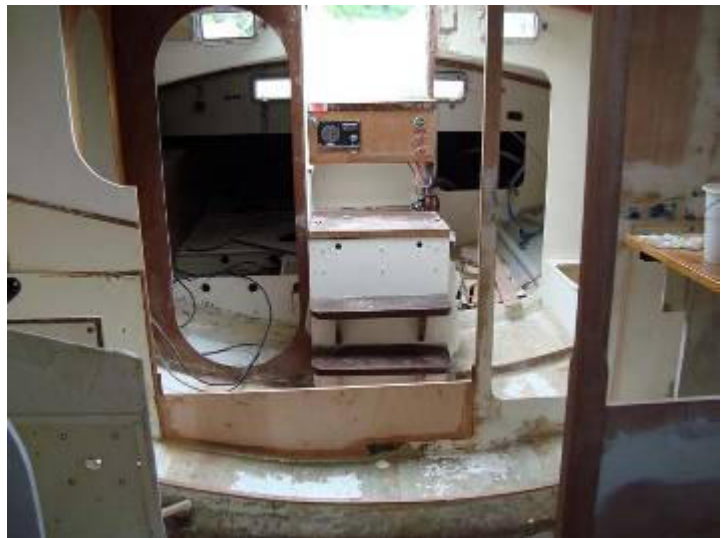
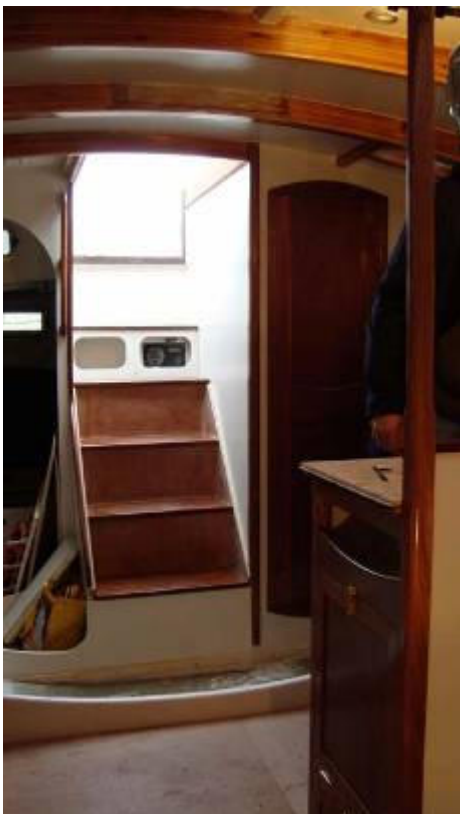
Changement de la cloison salle d'eau / descente / cuisine avec rajout d'une cloison basse à la place d'un oméga

La nouvelle descente est beaucoup plus confortable
Un équipement intégré dans les marches abrite le tableau moteur

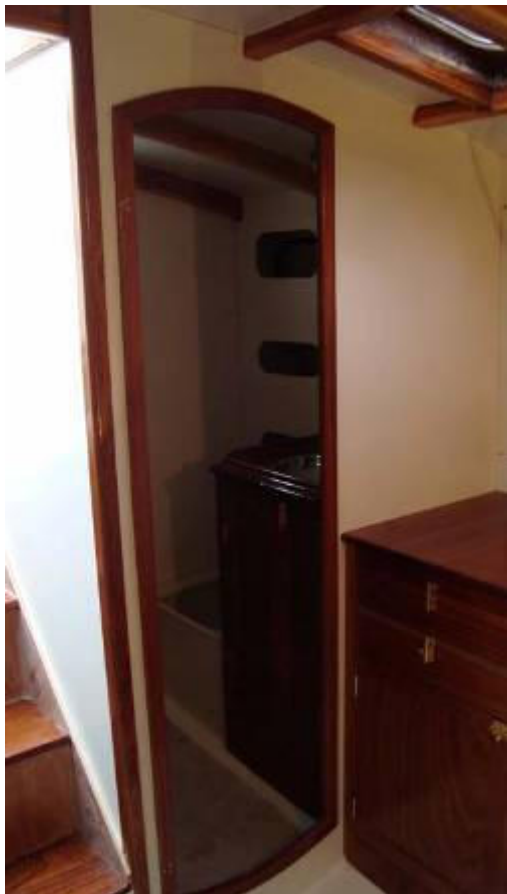
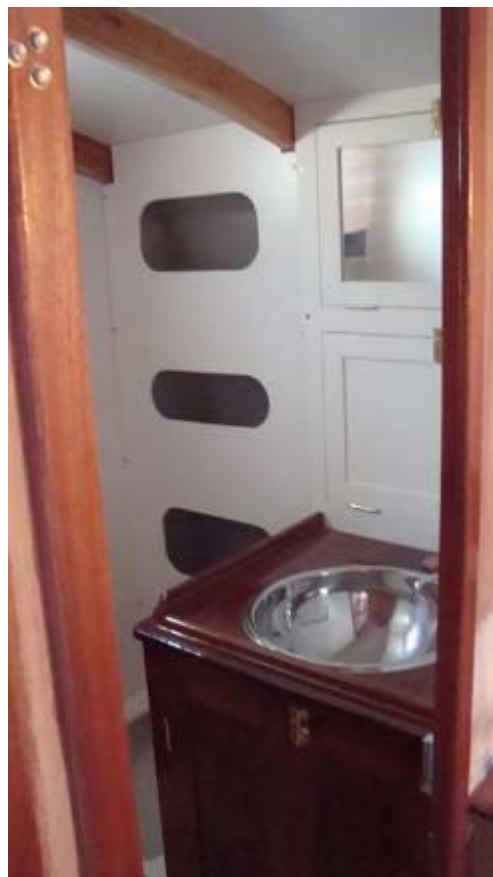
Avant : il n'y pas de salle d'eau. Les toilettes étaient derrière un rideau

Après : on n'a pas déplacé les toilettes mais en décalant la cloison, on peut maintenant s'isoler et fermer la porte derrière soi !

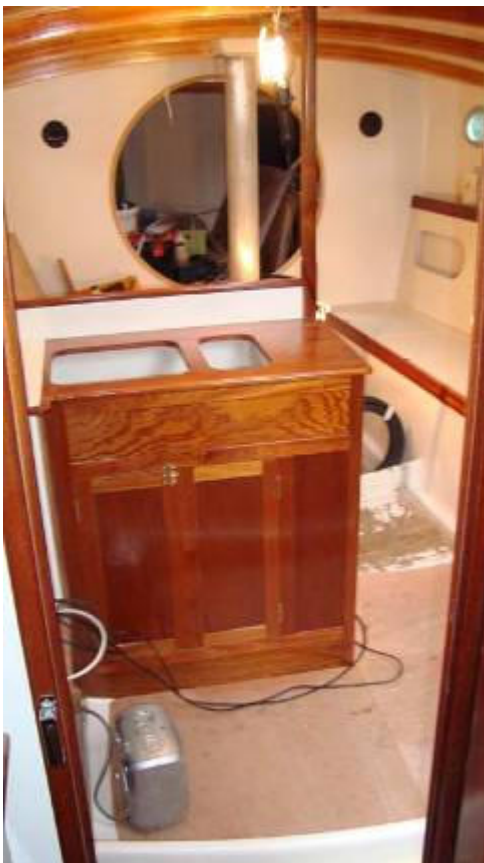
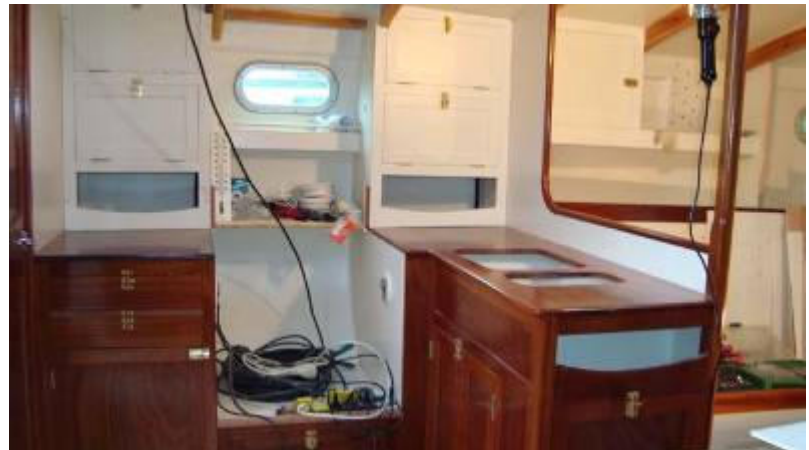
Après

Son orientation ne bloque plus la descente
Il y a plus de rangement (poubelle intégrée au bout de l'évier)

Le hublot apporte de la lumière

- Toutes les cloisons transversales sont stratifiées à la coque et les façades sont vissées par-dessus.
- Les cloisons longitudinales basses sont stratifiées à la coque et aux transversales
- Les cloisons longitudinales hautes sont collées à l'époxy

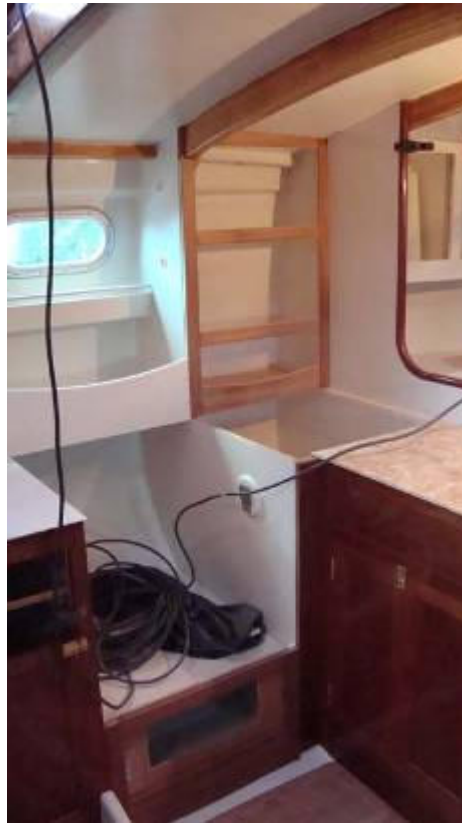
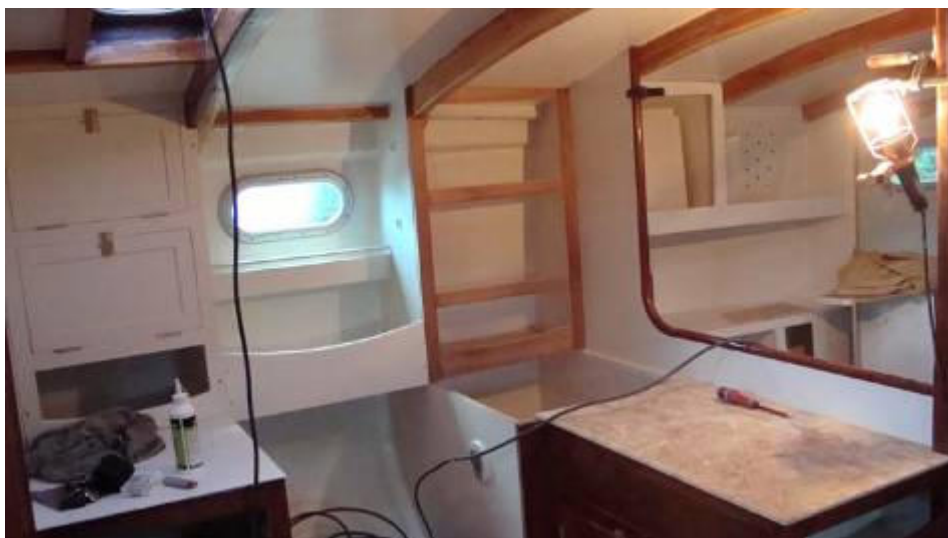
Il y aura en plus un four sur cardan

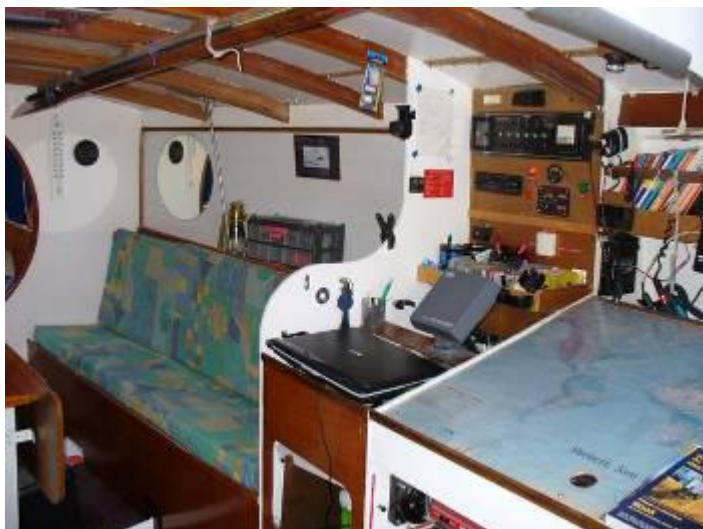
LE CARRÉ

Retrait des anciennes banquettes du carré avant réfection
Pose des nouvelles façades de banquettes du carré : joints congés + strates

- Deux hublots ont été posés de chaque côté
- Pose d'équipets et un placard au-dessus des banquettes du carré

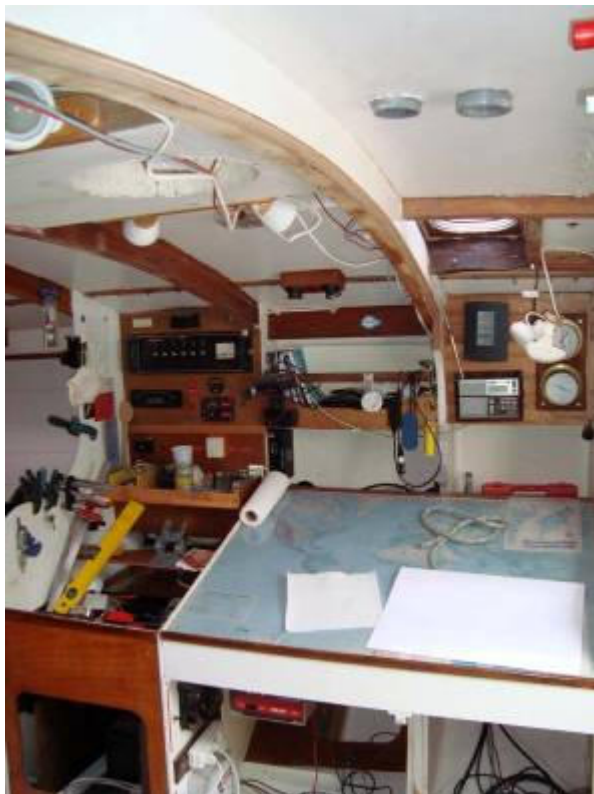
- Pas d'assise
- Matériel électrique et équipements électroniques disparates avec des câblages aussi nombreux que désordonnés

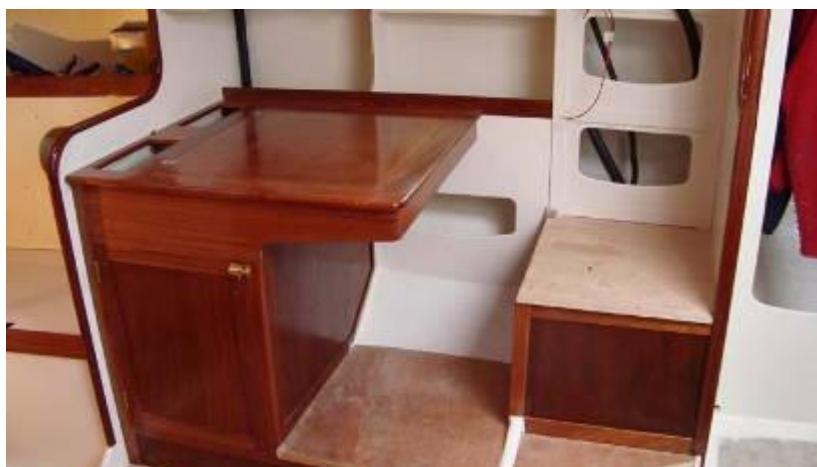
- Enfin, on pourra s'asseoir !
- Il y a de nombreux équipements pour le rangement
- Tout le câblage sera caché

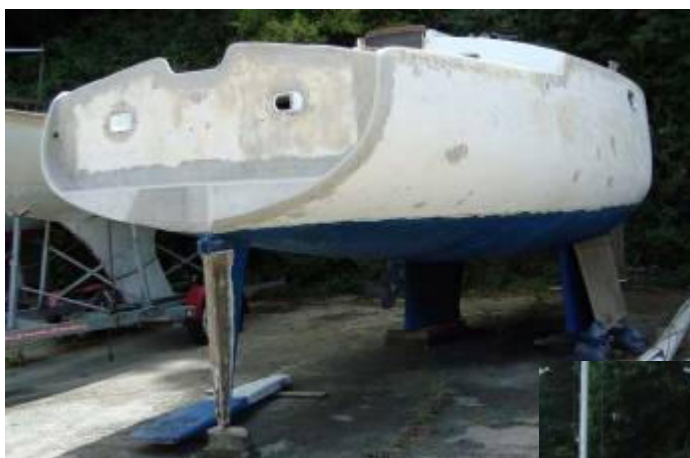
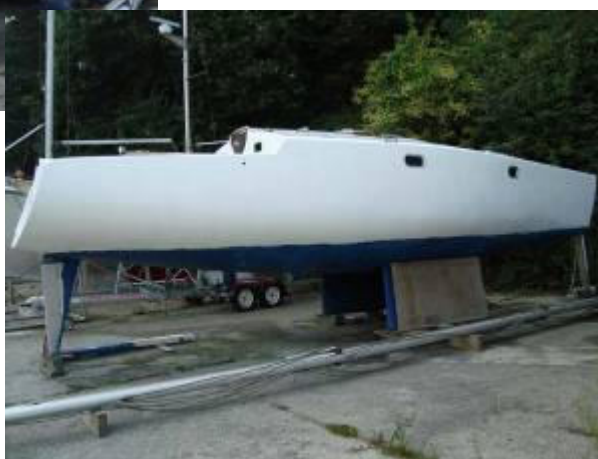
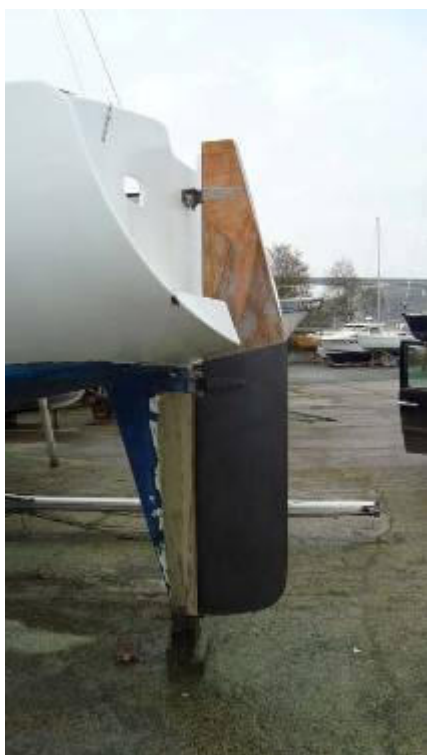
Été 2010 : on profite des températures pour faire la jupe et les peintures extérieures

- Réduction de l'écart entre l'aileron et le safran
- Réfection de la tête de safran (romaillet à la place d'une partie pourrie)
- 2 couches d'époxy sur l'ensemble
- 2 couches d'époxy + graphite sous la flotaison

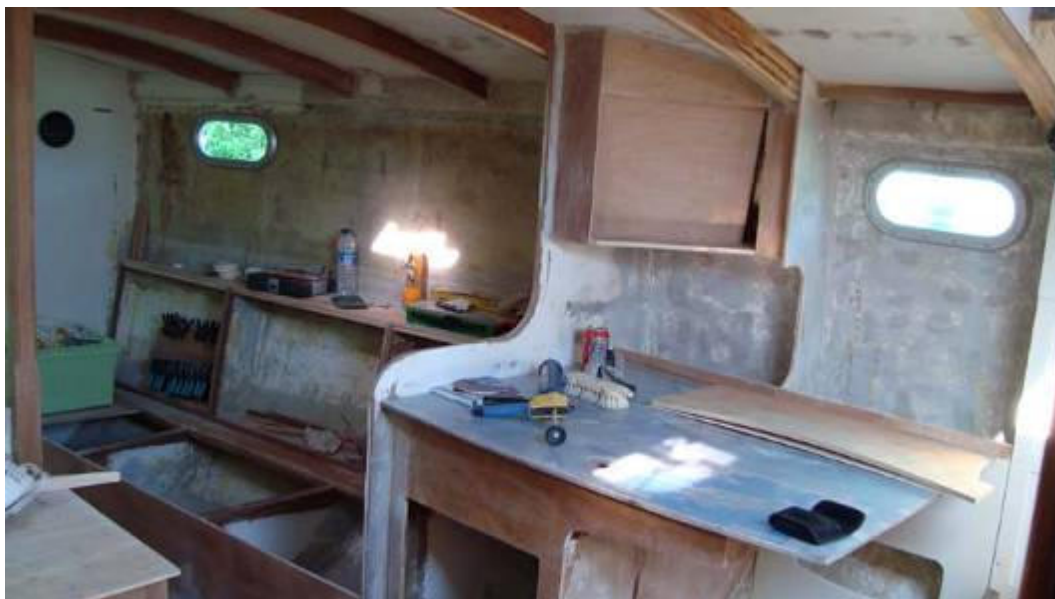
- Pose des hublots du carré (2 à bâbord, 2 à tribord)
- la table à carte prend forme
- les équipets du carré

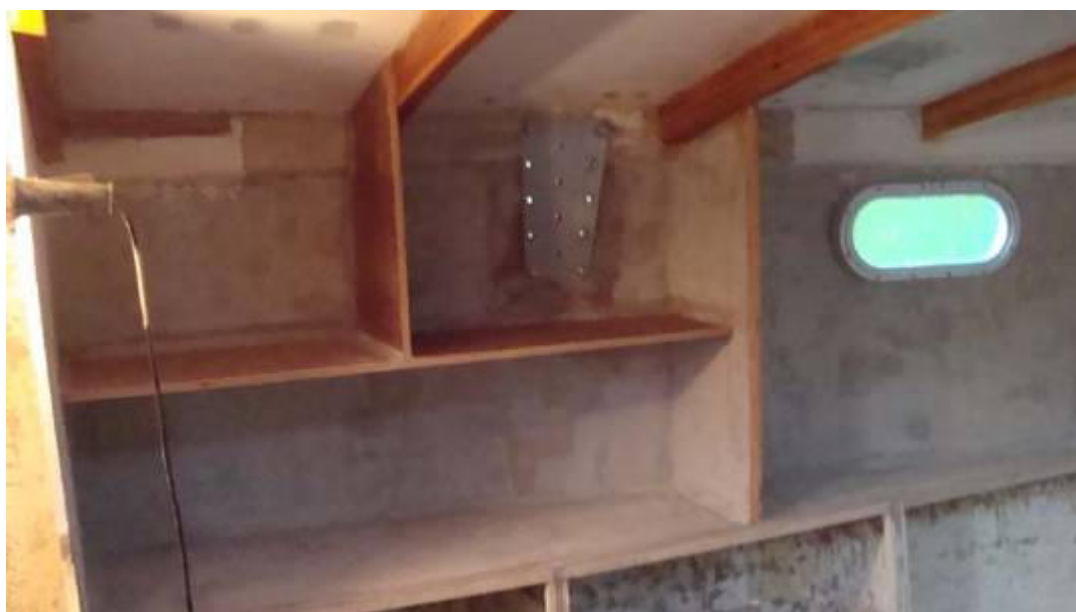
- Cloison de renfort des cadènes (24 mm) avec contreplaqué en contreplaqué
- Inserts aux trous des boulons
- Le tout stratifié à la coque
- Les cloisons d'équipets sont collées au joint congé époxy
